野芳园改造项目

墙体开洞详图

| 图 号 | 08 | 2025. 09 |

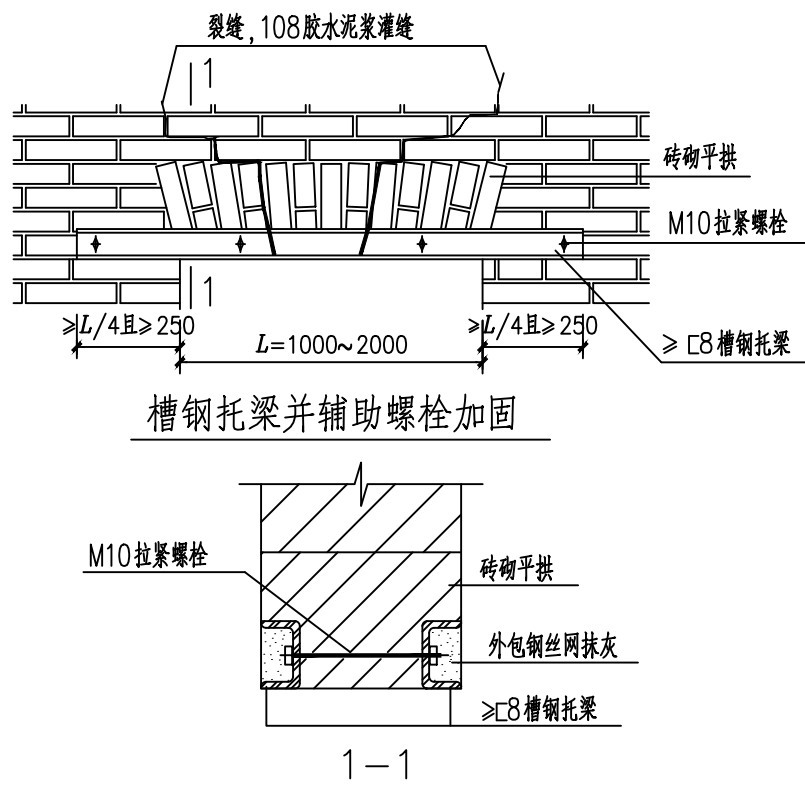
施工要点:

1. 对裂损过梁进行临时支撑, 凿除托梁部分相应厚度的墙体, 按图示定位通钻螺栓孔, 孔径 $D = d + 2\text{mm}$ , 吹净灰粉;
2. 于槽钢与砌体结合面抹108胶水泥胶泥, 厚3~5mm, 随即贴压入槽钢, 穿入M10螺栓, 拧紧;
3. 对墙体裂缝及螺栓孔缝隙, 压力灌注108胶水泥浆;
4. 对槽钢凹陷部位以外包钢丝网抹灰砂浆抹灰, 静置1~2天后, 拆除临时支撑。

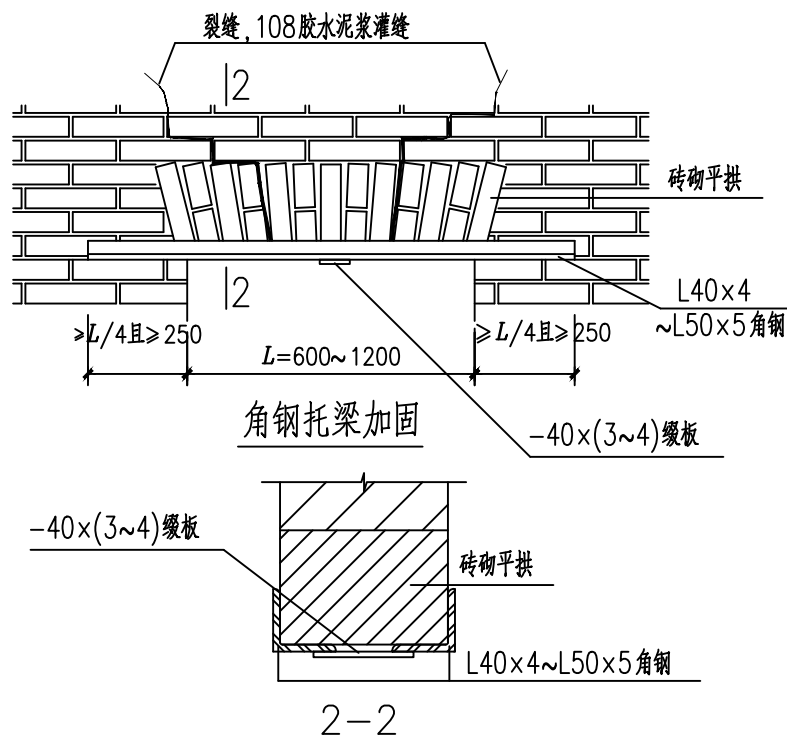
施工顺序及要点:

1. 根据情况, 对裂损过梁进行临时支撑, 凿除抹灰层及角钢支撑段砌体(1/4)水平缝砂浆, 吹净灰粉;
2. 于结合面抹108胶水泥胶泥, 厚3~5mm, 并用胶泥嵌满凿缝, 随即贴嵌入角钢, 压紧, 静置1~2天;
3. 对过梁及砌体裂缝, 压力灌注108胶水泥浆, 静置1~2天, 拆除临时支撑。
